**INFORME DE VISITA DE CONTROL
N° 004-2025-OCI/0456-SVC**

**“EJECUCIÓN DE LA OBRA: “REHABILITACIÓN DEL
LOCAL ESCOLAR 14915 CON CÓDIGO LOCAL 439661,
INSTITUCIÓN EDUCATIVA PRIMARIA DIVINO CRISTO
REY DEL DISTRITO LOS ÓRGANOS, PROVINCIA DE
TALARA - DEPARTAMENTO DE PIURA”, CON CÓDIGO
ÚNICO DE INVERSIÓN N° 2533732”**

TALARA, 15 DE OCTUBRE DE 2025

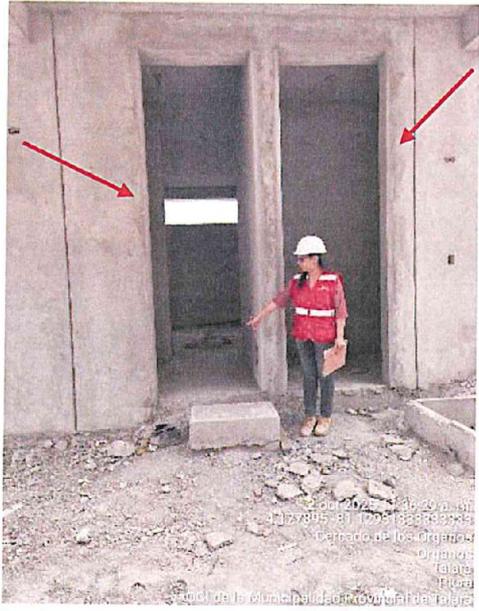
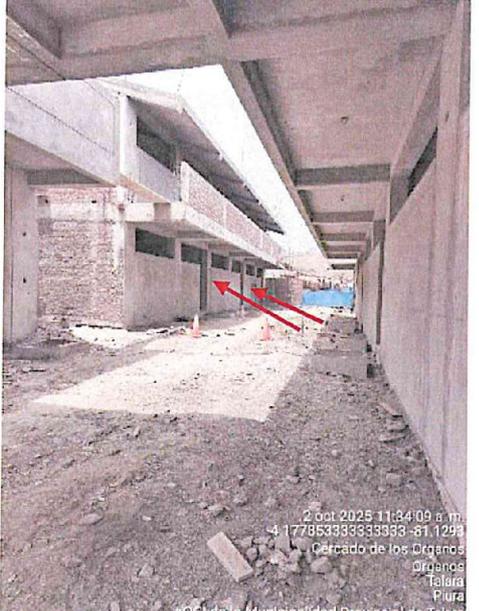
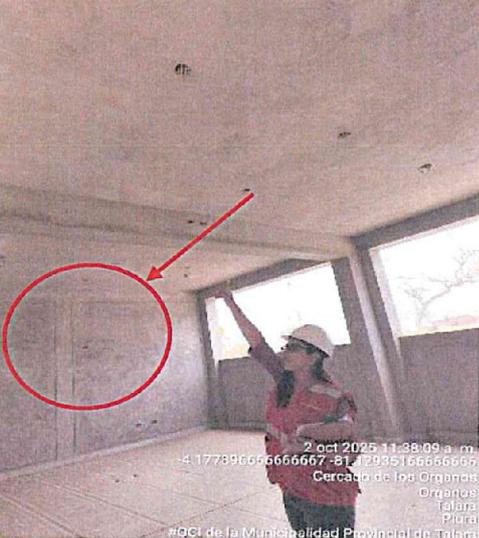
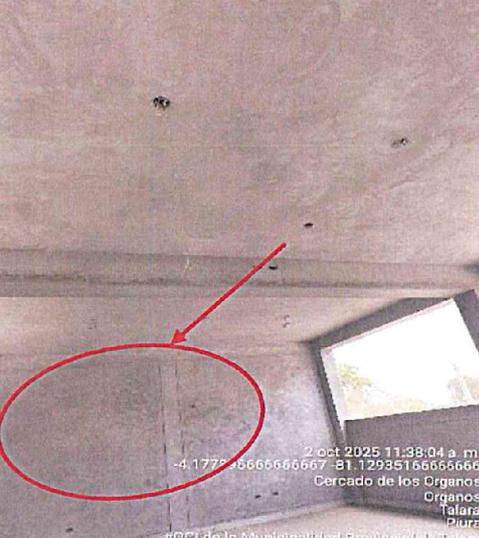
**Vistas fotográficas n.ºs 1, 2, 3, 4, 5 y 6
Estado actual de la ejecución de Obra**

No se evidencia instalación de puertas en infraestructura, en área de dirección, sala de profesores y aulas del bloque 1.

No se evidencia instalación de puertas en infraestructura, en aulas del primer y segundo nivel del bloque 2.

<p>2 oct 2025 11:34:09 a. m. -4.1778533333333333 -81.12931666666666 Cercado de los Organos Organos Talara Piura #OCI de la Municipalidad Provincial de Talara</p>
<p>No se evidencia instalación de puertas en SS.HH.</p>	<p>No se evidencia instalación de puertas en infraestructura, en aulas del primer nivel del bloque 2.</p>

<p>2 oct 2025 11:38:04 a. m. -4.1778533333333333 -81.12931666666666 Cercado de los Organos Organos Talara Piura #OCI de la Municipalidad Provincial de Talara</p>
<p>No se evidencia instalación de pizarra acrílica ni mobiliario instalado en aulas en construcción.</p>	<p>No se evidencia instalación de pizarra acrílica ni mobiliario instalado en aulas en construcción.</p>

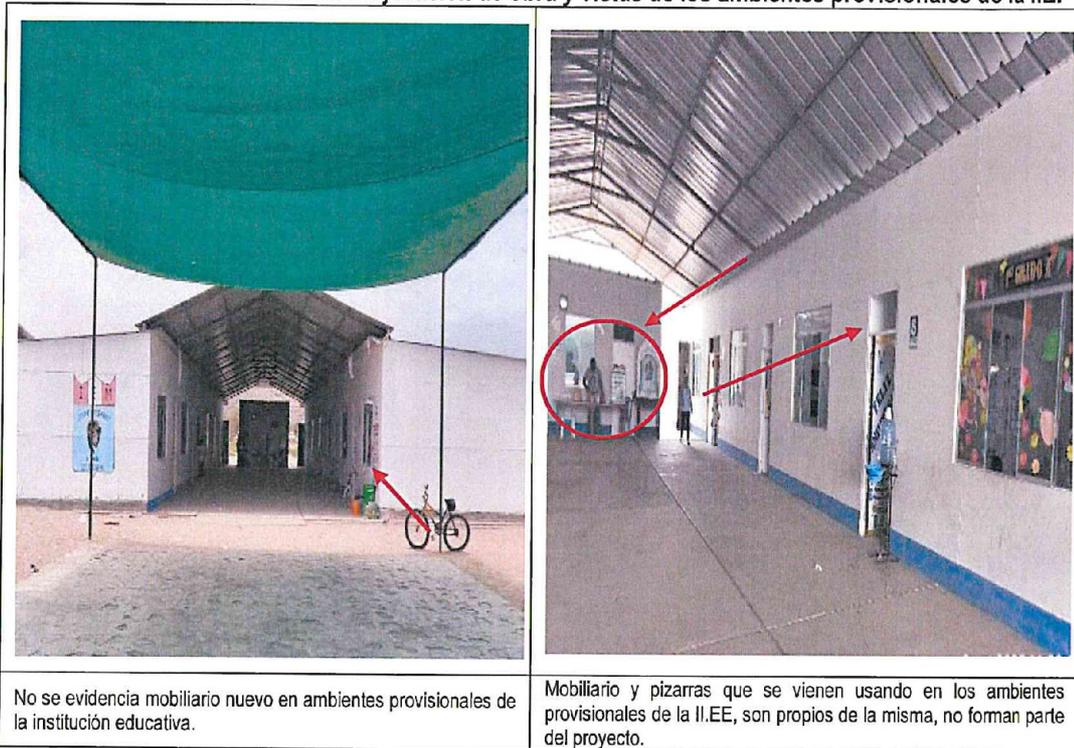
Vistas fotográficas n.ºs 7 y 8
Estado actual de la ejecución de obra y vistas de los ambientes provisionales de la I.E.

No se evidencia mobiliario nuevo en ambientes provisionales de la institución educativa.

Mobiliario y pizarras que se vienen usando en los ambientes provisionales de la II.EE, son propios de la misma, no forman parte del proyecto.

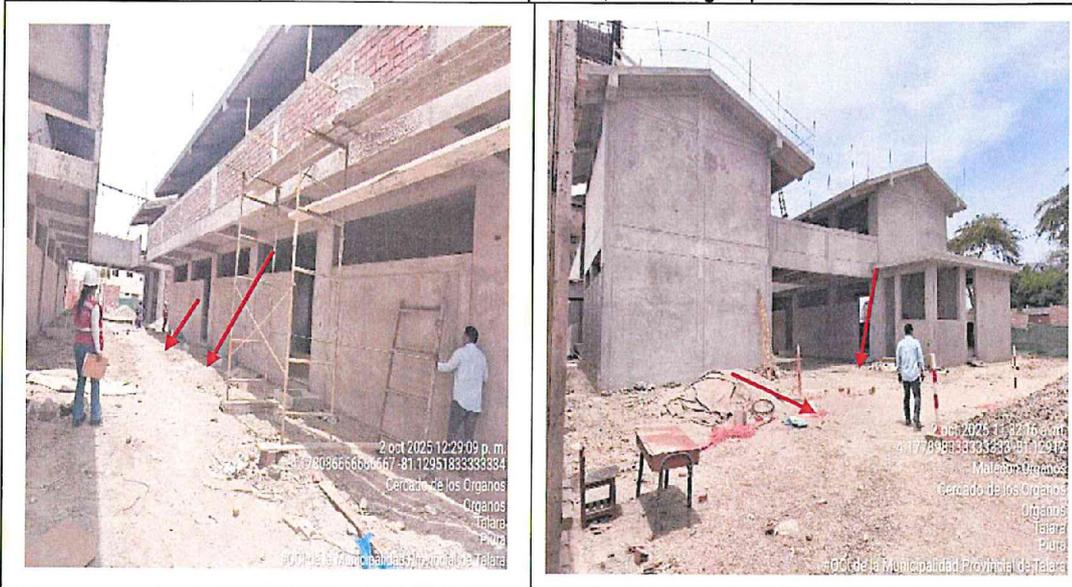
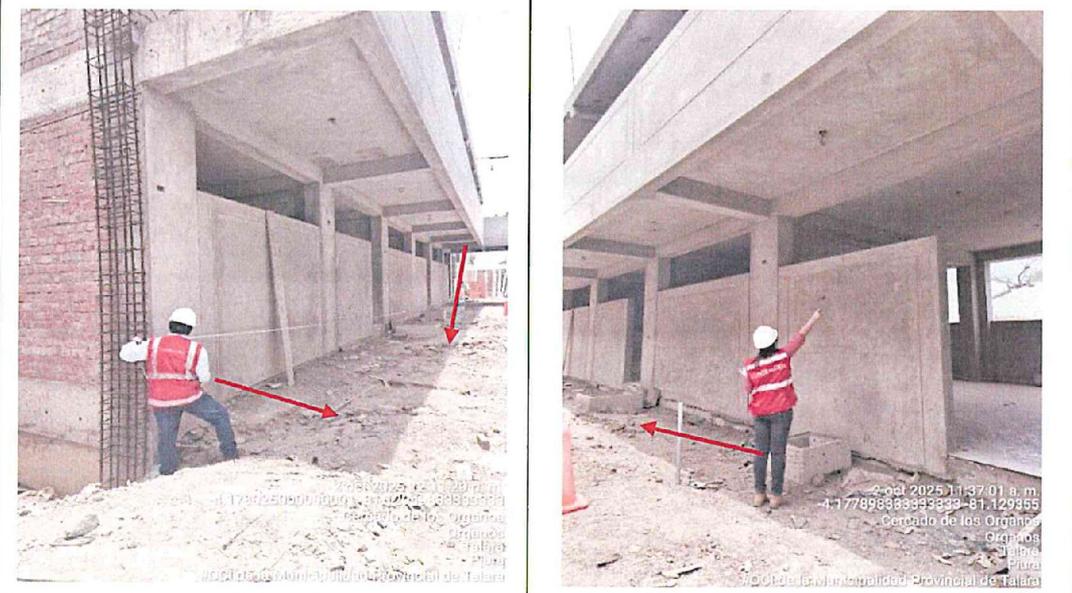
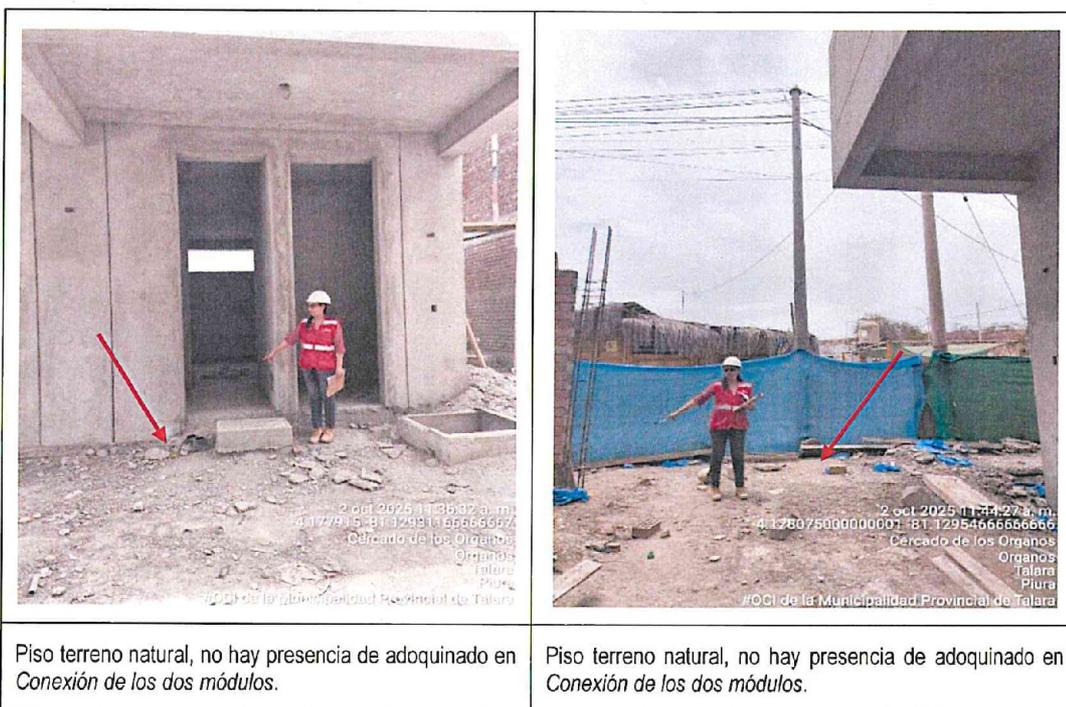
Vistas fotográficas n.ºs 9, 10, 11, 12, 13 y 14
No se aprecia colocación de adoquinado, áreas según plano¹² "A-01 / Planta General"

Piso terreno natural, no hay presencia de adoquinado en *Conexión de los dos módulos.*

Piso terreno natural, no hay presencia de adoquinado en *Plataforma Principal e Ingreso Principal.*

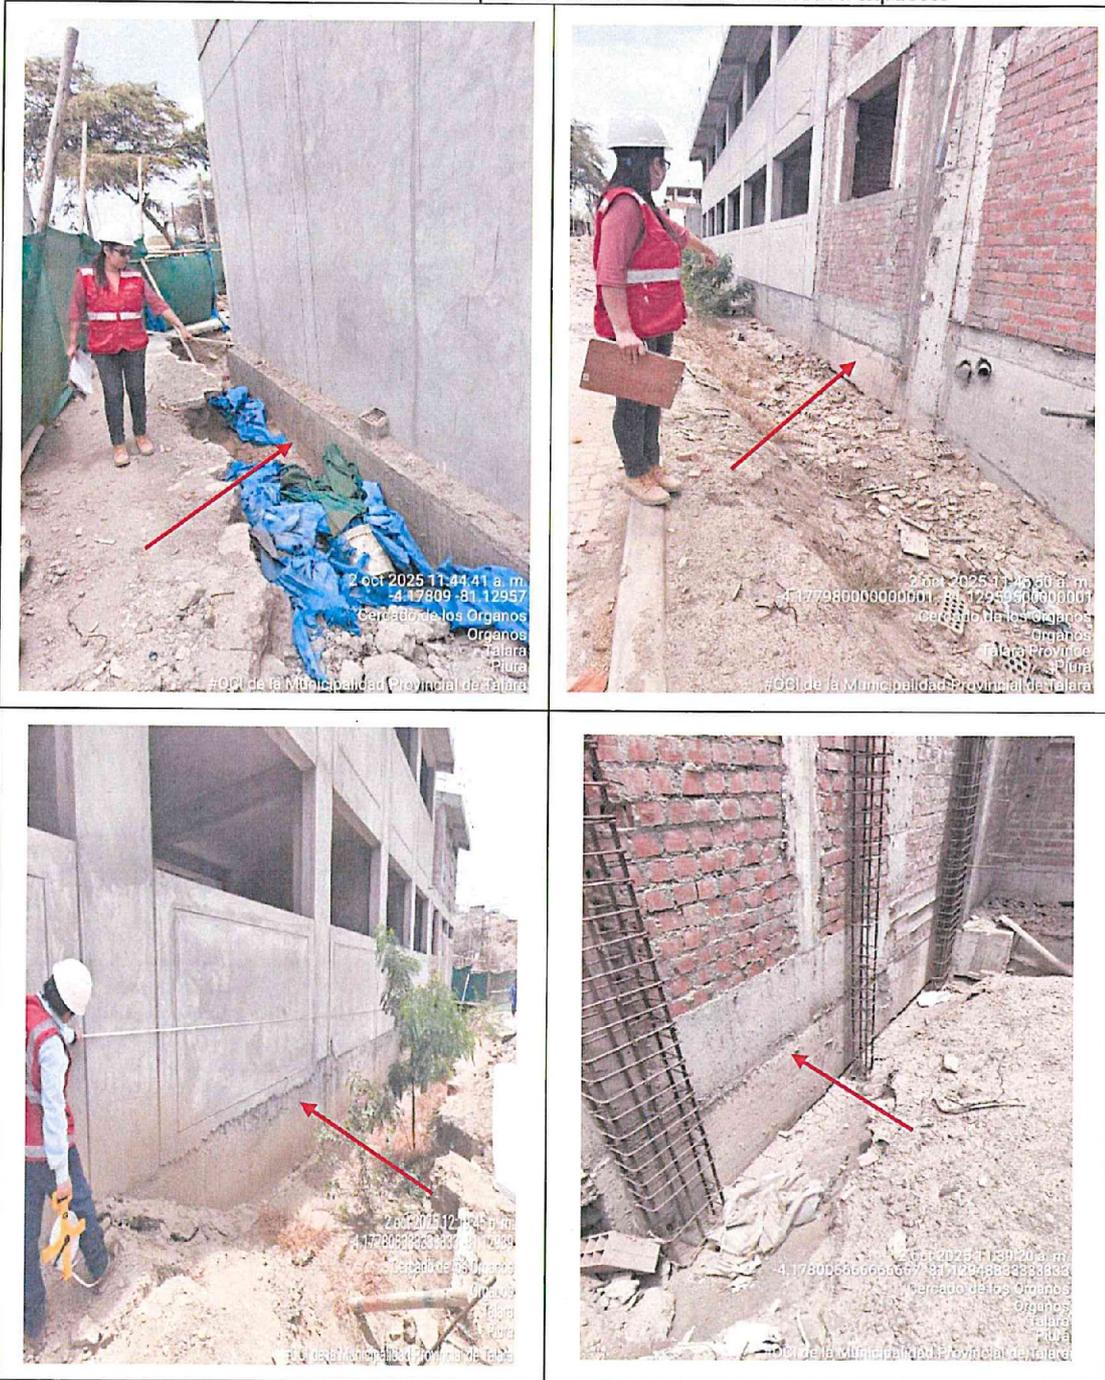
Vistas fotográficas n.ºs 15, 16, 17 y 18
Cimentación del boque 1 de la infraestructura educativa expuesto

De lo mostrado se advierte que en cierto tramo de la cimentación del bloque 1 de la infraestructura educativa no se ha rellenado con material propio o de préstamo al mismo nivel del terreno, tal como está establecido en los planos del expediente técnico, ya que la cimentación se encuentra por debajo del nivel del terreno y se debe rellenar el espacio entre la cimentación y el terreno natural adecuado.

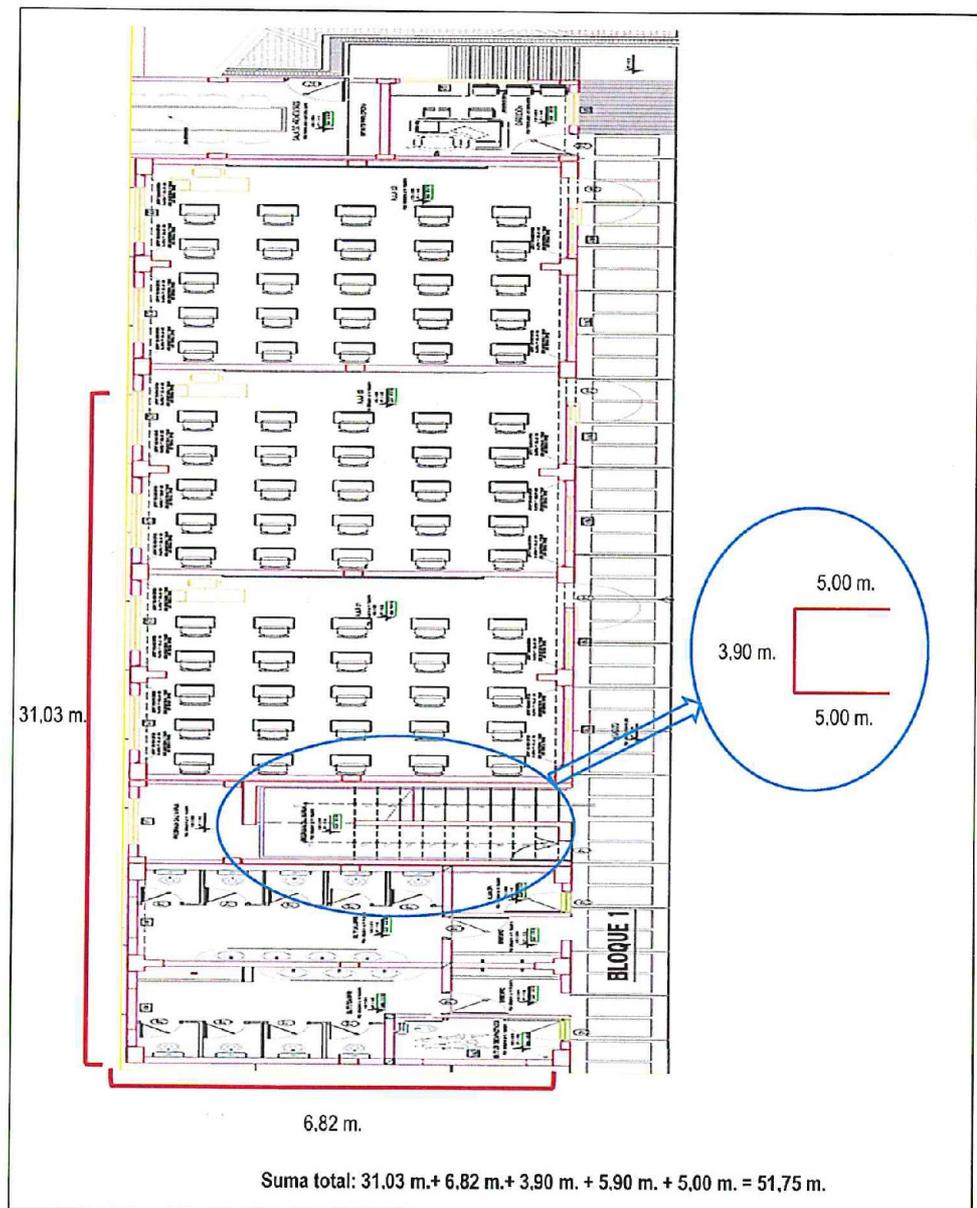
Imagen n.º 3

Medidas de la cimentación expuesta plasmadas en el plano de arquitectura denominado "Lámina A-02 Planta primer nivel"

De la imagen mostrada se tiene que, la longitud de la cimentación expuesta de la infraestructura que no se encuentra protegida al no haberse rellenado con material propio de préstamo al mismo nivel del terreno es de 51,75 metros de largo.

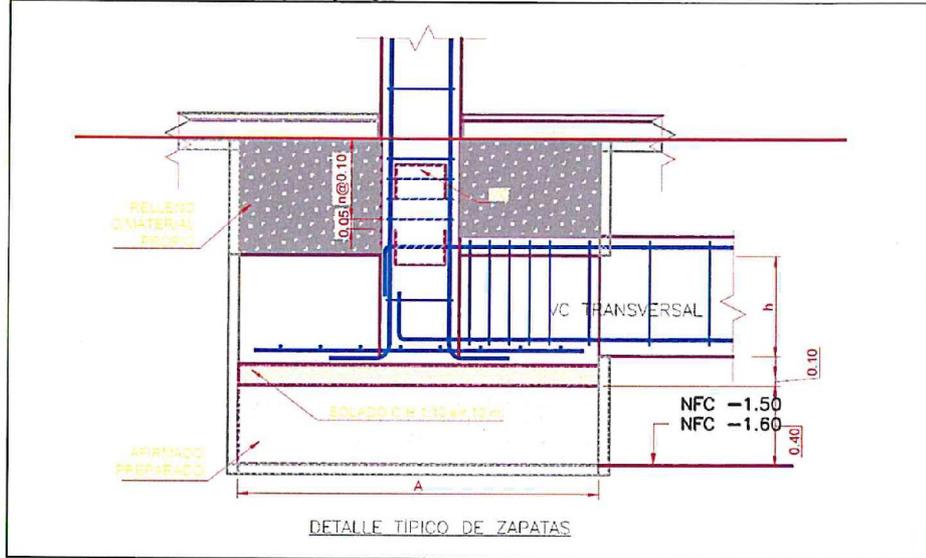
Imagen n.º 4

Detalle de zapata y vigas de cimentación de la lámina n.º E-03

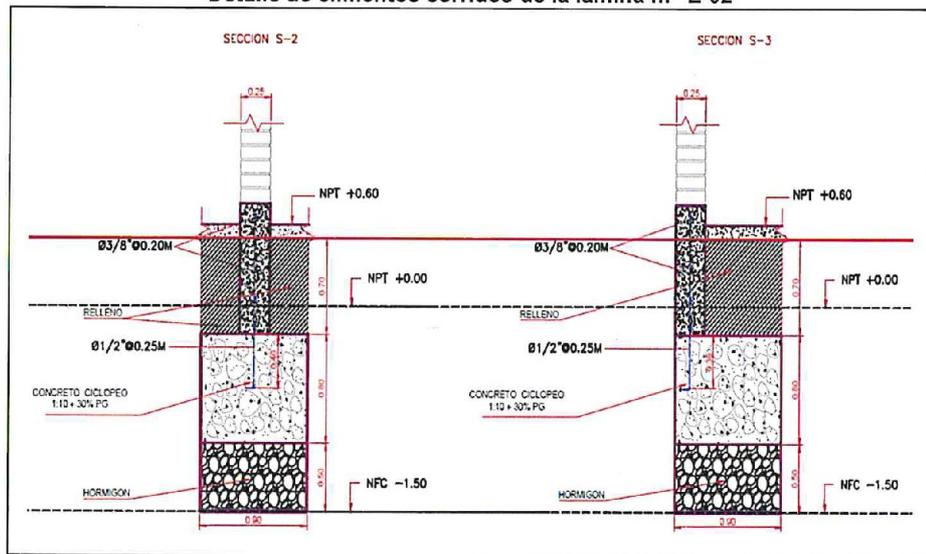
Imagen n.º 5

Detalle de cimientos corridos de la lámina n.º E-02

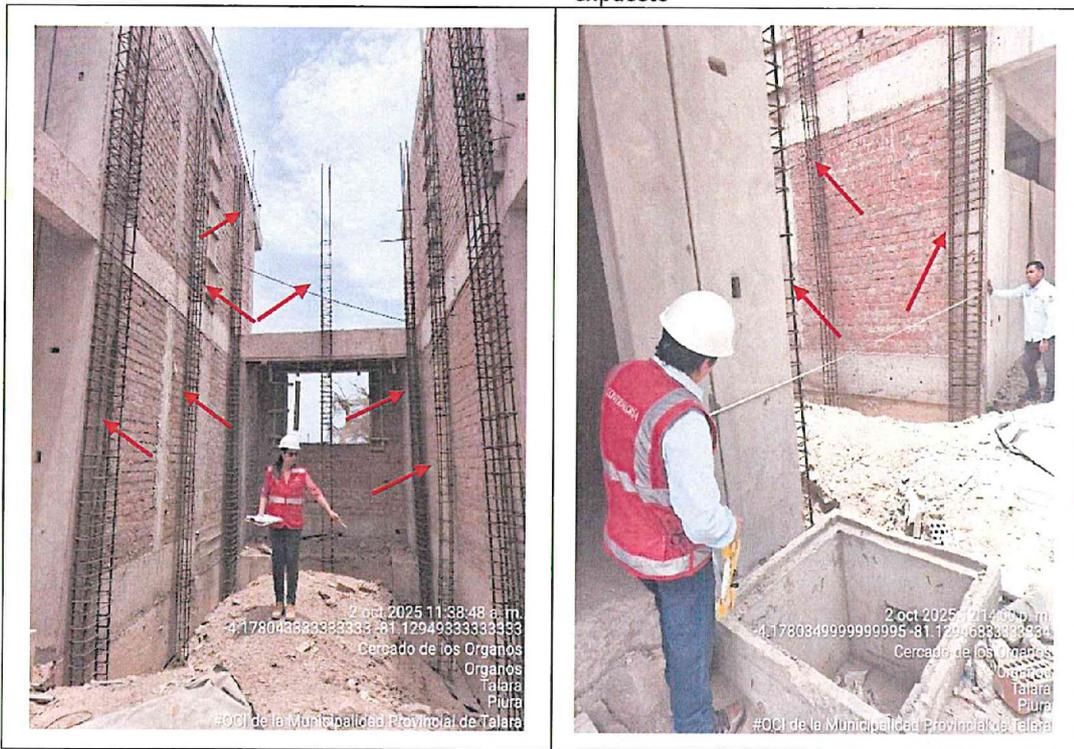
Vistas fotográficas n.ºs 19 y 20
Acero corrugado de refuerzo de escalera del boque 1 de la infraestructura educativa expuesto

Durante la visita realizada por la comisión de control a la obra el 2 de octubre de 2025, se advirtió que el acero corrugado de refuerzo que se encontraba colocado en la zona de la escalera del bloque 1 y de trece (13) columnas del cerco perimétrico de la infraestructura educativa se encuentran expuestos directamente a la intemperie, sin protección contra el polvo, tierra, suciedad y humedad, tal como se puede apreciar en las siguientes vistas fotográficas:

- Se evidencia el acero para escaleras expuesto con presencia de corrosión que pertenece al bloque 1”

De lo expuesto, cabe señalar que al estar expuesto a la intemperie el acero corrugado contradice lo indicado en el Reglamento Nacional de Edificaciones, ya que no se garantiza la conservación del acero, toda vez que, éste no se encuentra bajo cobertura; además, que algunas barras de acero corrugado presentan indicios de oxidación por estar expuestas a los cambios climáticos del medio ambiente y generando el riesgo de que posteriormente se presente corrosión al acero y se deteriore, lo que comprometería la vida útil de dichos elementos estructurales (escalera y columnas) siendo esta esencial para garantizar la durabilidad y seguridad de la construcción a lo largo del tiempo.

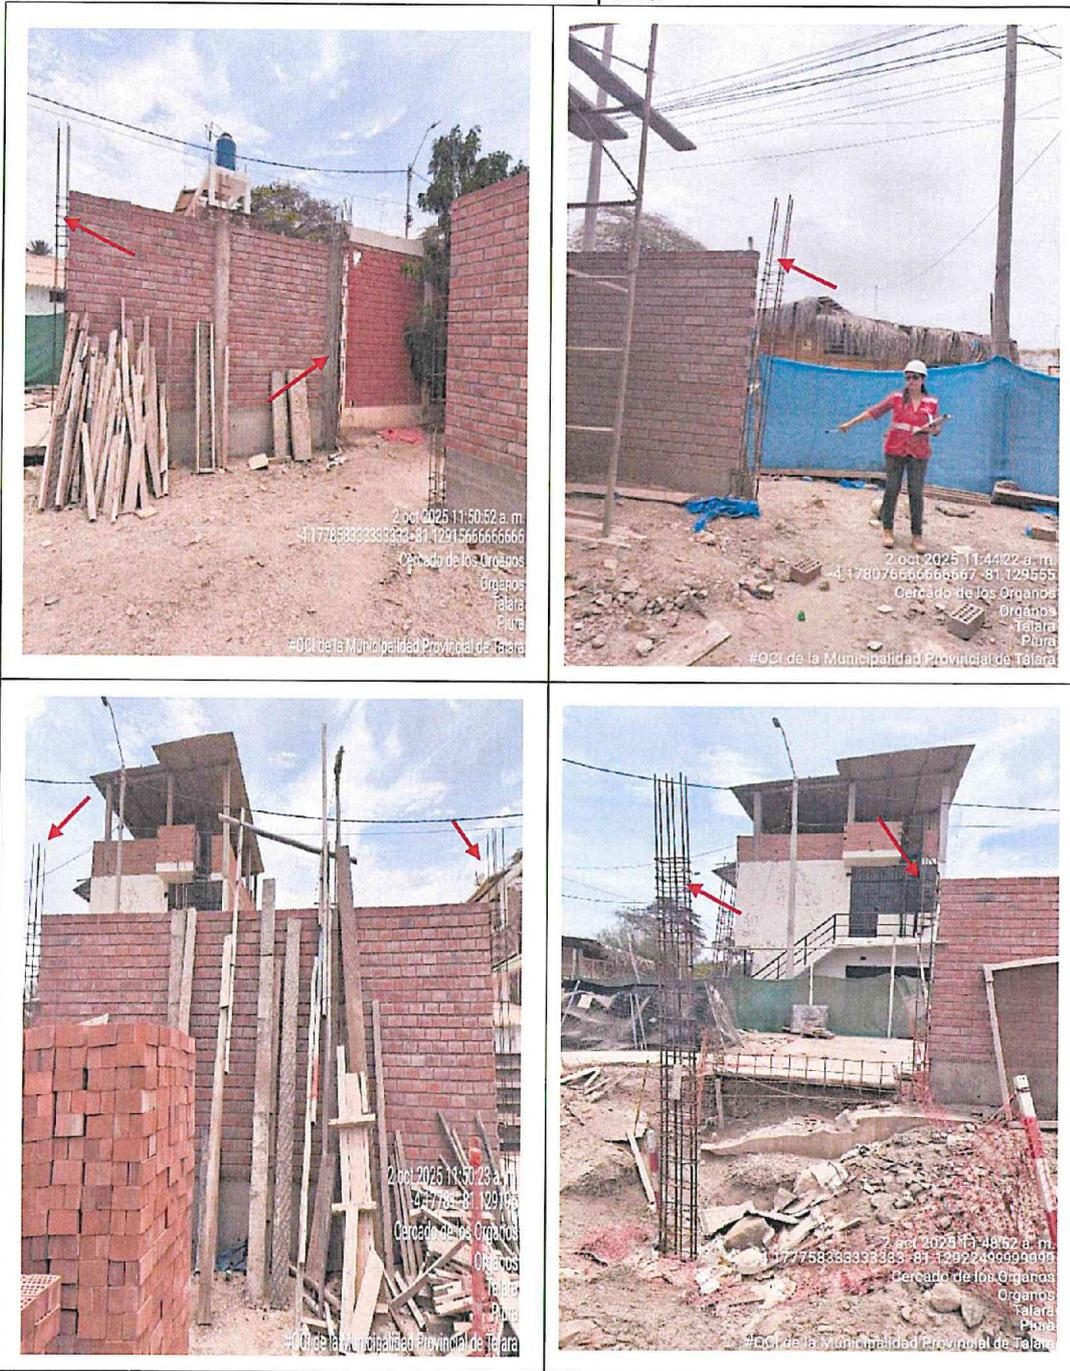
Vistas fotográficas n.ºs 21, 22, 23 y 24
Acero corrugado de refuerzo del cerco perimétrico de la infraestructura educativa
expuesto

La situación expuesta, pone en riesgo la seguridad y durabilidad de elementos estructurales de concreto armado de la infraestructura educativa, situación que podría afectar la calidad y el tiempo de vida útil de la Obra.
